UNA INFRAESTRUCTURA CONTANDO HISTORIA

ACCIONES CONCRETAS PLANTEADAS EN EL ESTUDIO DEL PLAN ESPECIAL DE MANEJO Y PROTECCIÓN DEL SITIO HISTÓRICO CAMPO DE BOYACÁ

Diagnóstico

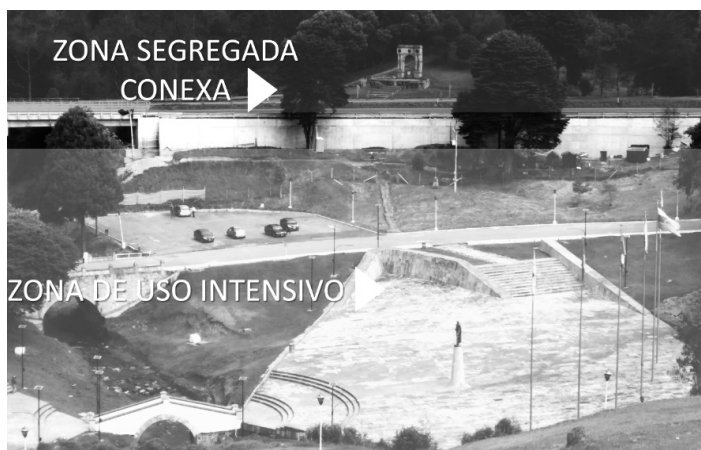
Imagen 40. Fragmentación espacial – BTS.
Fuente: Parra, G., Gonzales, D., Rojas, G.

Esta fragmentación provoca que la zona segregada conexas presente altos grados de deterioro y abandono que, sumados al no mantenimiento y aislamiento del servicio de vigilancia privada, permite evidenciar rezagos de actos vandálicos y patologías no atendidas a los conjuntos monumentales presentes en esta zona.

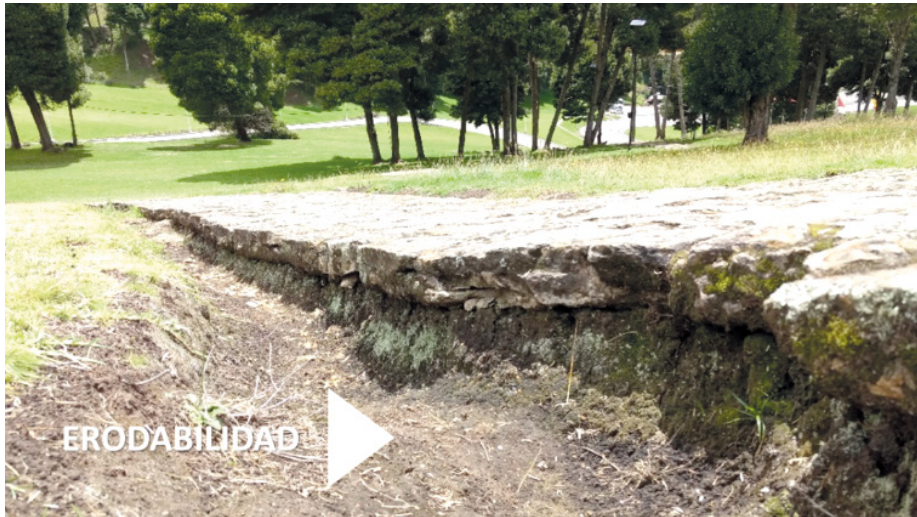
Vulnerabilidad o susceptibilidad a la erosión del terreno, lo cual puede ser causal de deterioro e inestabilidad de los mismos.

*Imagen 42. Erodabilidad, erosión del terreno.
Fuente: Parra, G., Gonzales, D., Rojas, G., 2017.*

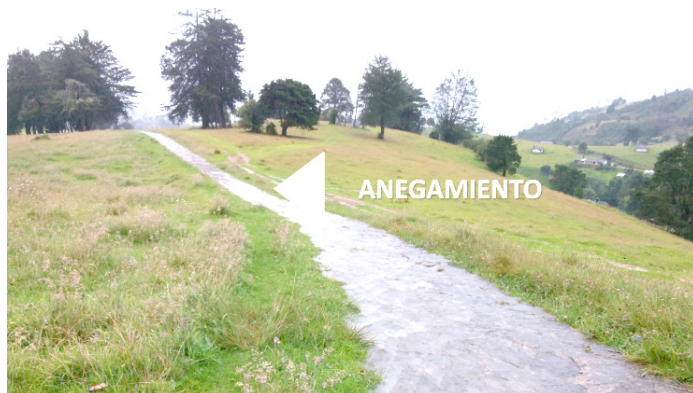
Estancamiento de aguas en un terreno, permitiendo encharcamiento de tramos de sendero y por su constante puede ser un factor de deterioro.

Imagen 43. Anegamiento del terreno.
Fuente: Parra, G., Gonzales, D., Rojas, G, 2017.

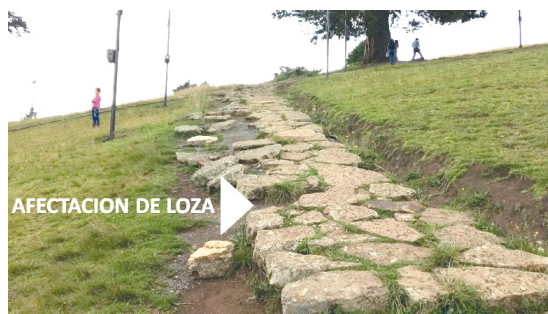
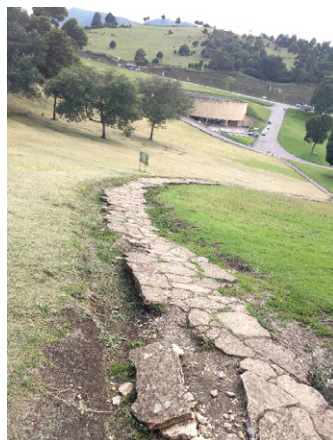
Tramos de sendero que presentan desgaste, desprendimiento, erosión, extracción y fragmentación de las losas de piedra, principalmente por falta de confinación en todo el sendero, la falta de confinación lateral ocasiona desprendimiento de las losas de piedra.

Imágenes 44 y 45. Desgaste, desprendimiento, erosión, extracción y fragmentación de las losas de piedra.
Fuente: Parra, G., Gonzales, D., Rojas, G, 2017.

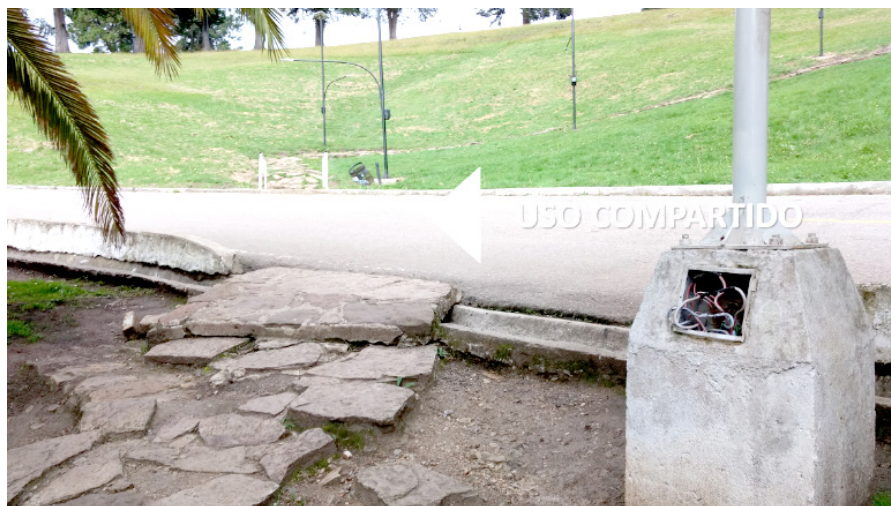
Tramos de sendero peatonal que presentan discontinuidad por intercepción con vías vehiculares.

Imagen 46. Discontinuidad por intercepción con vías vehiculares.
Fuente: Parra, G., Gonzales, D., Rojas, G., 2017.

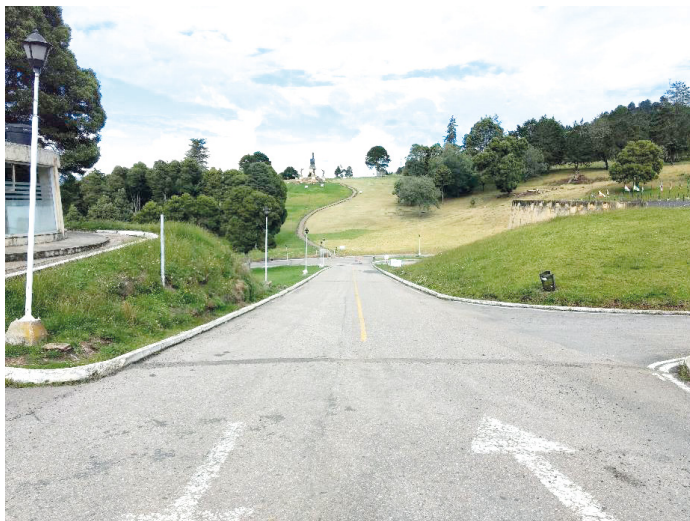
El Sitio Histórico Batalla de Boyacá, en su estructura de movilidad peatonal no cuenta con andenes adyacentes a los tramos viales internos; sin embargo, cuenta con una red de senderos que no conforma un sistema integral entre las distintas áreas interconectadas, ya que esta estructura de senderos se desarrolla de una manera aislada del acceso principal.

Imagen 47. Vías interiores y acceso principal. Inexistencia de andenes.
Fuente: Parra, G., Gonzales, D., Rojas, G., 2017.

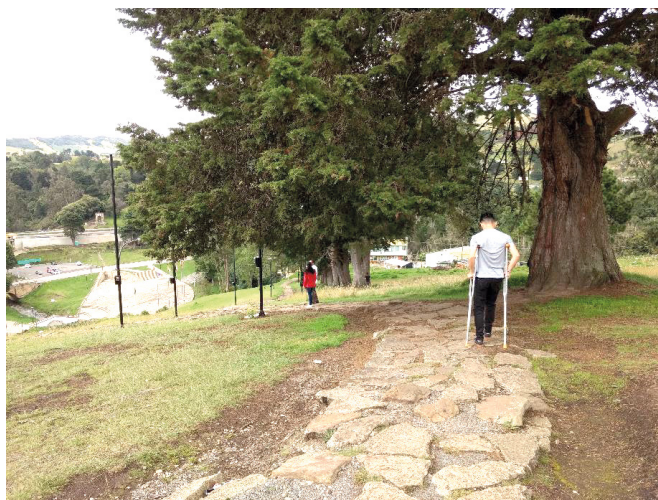
Imagen 48. Dificultades de circulación discapacitados.
Fuente: Parra, G., Gonzales, D., Rojas, G., 2017.

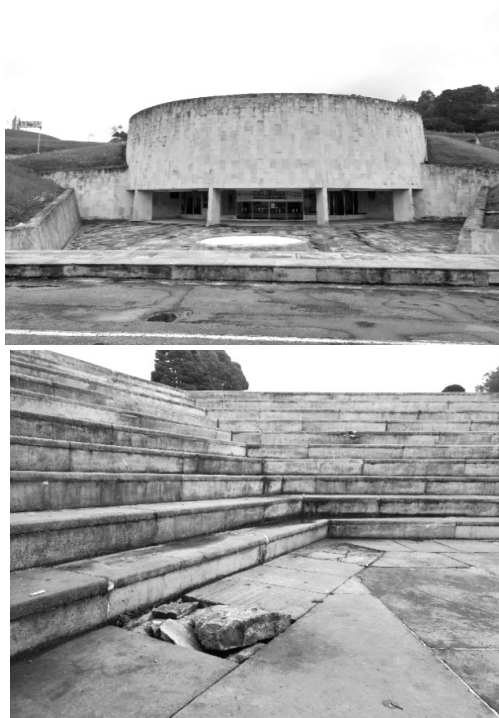
Imágenes 50 y 51. Accesibilidad al Ciclorama a desnivel de la vía y escaleras.
Fuente: Parra, G., Gonzales, D., Rojas, G., 2017.

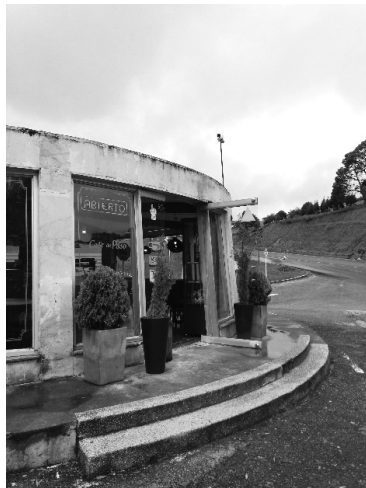
Imagen 52. Acceso por escaleras al Kiosco, no cumple para discapacitados.
Fuente: Parra, G., Gonzales, D., Rojas, G., 2017.

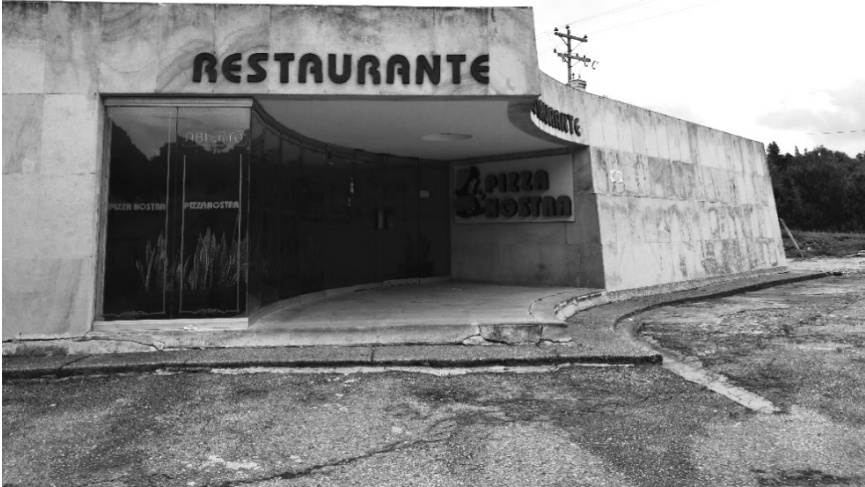
Imagen 53. Acceso inadecuado al restaurante.
Fuente: Parra, G., Gonzales, D., Rojas, G., 2017.

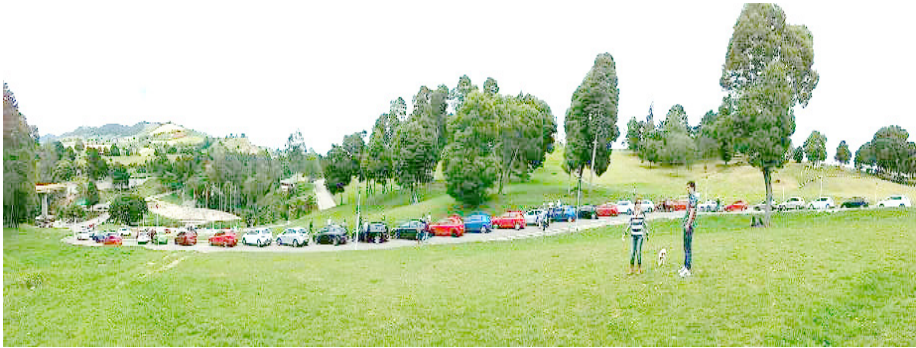
Las otras zonas de parqueo no tienen una demarcación adecuada y clara de las plazas identificadas, su manto asfáltico presenta deterioro general en el cual se identifican daños como descascaramiento, piel de cocodrilo y ojos de pescado por falta de mantenimiento.

Imagen 55. Uso inadecuado de la malla vial.
Fuente: Parra, G., Gonzales, D., Rojas, 2017.

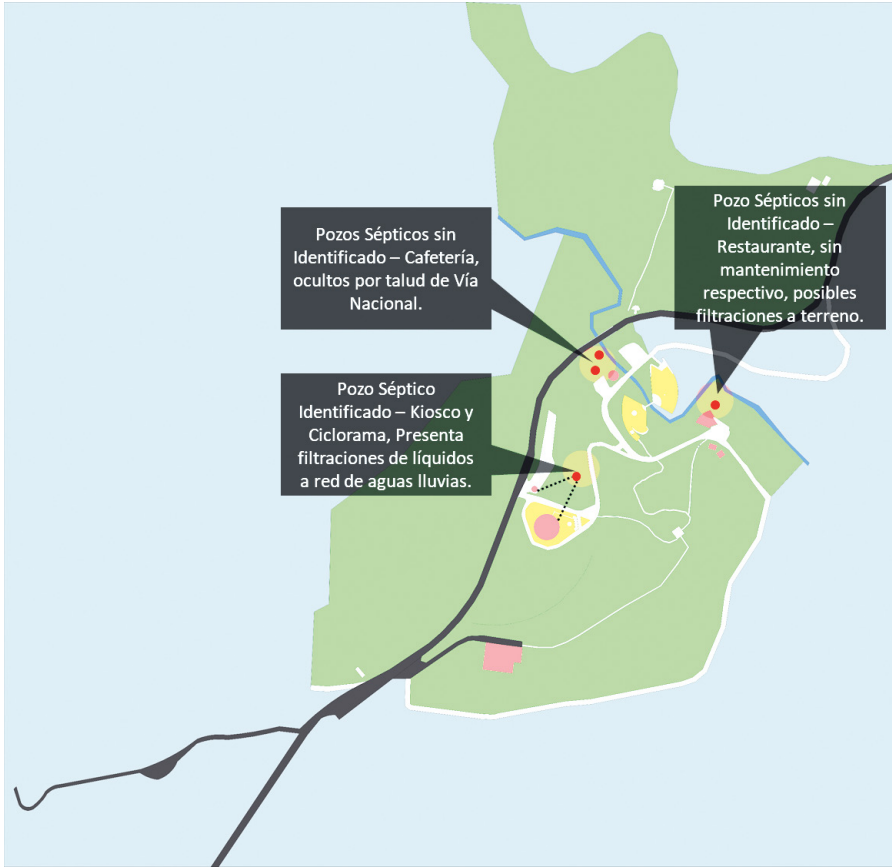
- Kiosco y Ciclorama: comparten uso de un pozo séptico principal en el área afectada del sitio histórico, está causando filtraciones de aguas negras a la red de aguas lluvias lo que está configurando un sistema contaminante dentro del Sitio Histórico y su afluente de descargue (Río Teatinos).
- Cafetería: este equipamiento cuenta con 2 pozos sépticos, sin embargo, no se encuentran identificados de manera exacta en terreno por causa de los trabajos adelantados en la conformación de taludes en la vía nacional BTS, los cuales ocultaron su localización.
- Restaurante: posee una red de descargue de aguas negras el cual no se ha podido identificar en terreno, no ha recibido el mantenimiento pertinente y es posible que existan filtraciones directas al afluente del río Teatinos.

Imagen 57. Elementos identificados en terreno de la red de manejo de aguas negras y zonas de riesgo.
 Fuente: Parra, G., Gonzales, D., Rojas, G., 2017.

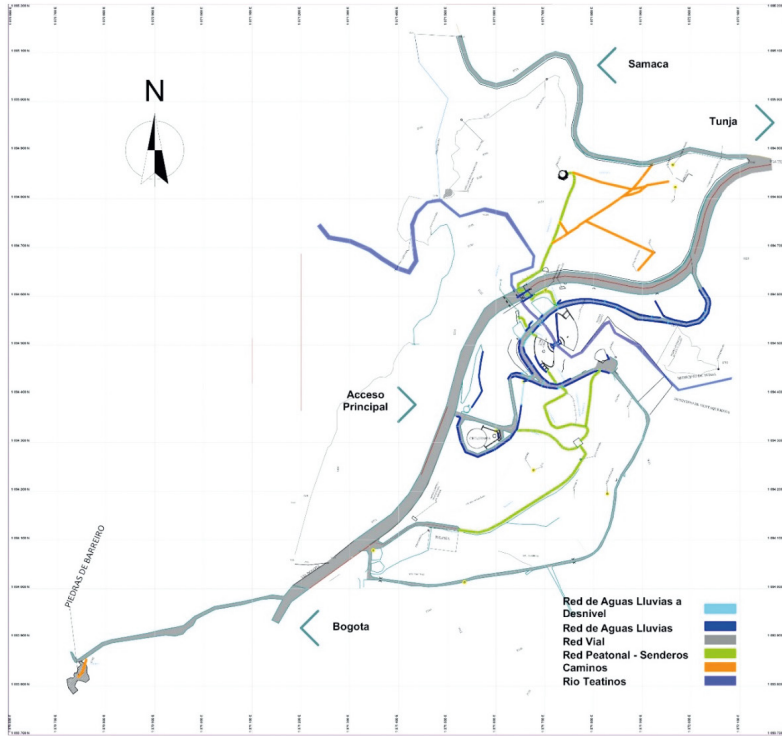
Las cunetas para el manejo de aguas lluvias presentan un alto grado de deterioro debido a filtraciones, agrietamientos en laterales y base a rasante. De igual manera, el carente mantenimiento ha generado puntos de reducción del caudal de manejo a causa de obstrucciones por acumulación de restos vegetales y basuras.
