# Capítulo 4. RECORRIDO HISTÓRICO DE TUNJA DESDE EL SIGLO XX

## **4.3 DESARROLLO URBANO SIGLO XX**

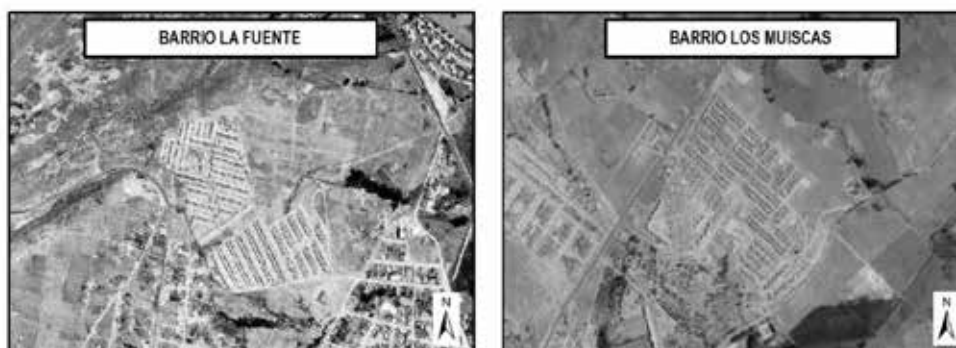
**Figura 39.** Barrio la Fuente y los Muiscas.

Año en el que termina el auge en la construcción de expansión en la ciudad. Como consecuencia de los acuerdos pactados en el plan de 1976, la ciudad experimentó un notable desarrollo en la zona norte, la consolidación de la zona industrial y la aparición de dos barrios, en su momento aislados que serían polos de desarrollo, ver Figura 39.
