UNA INFRAESTRUCTURA CONTANDO HISTORIA

ACCIONES CONCRETAS PLANTEADAS EN EL ESTUDIO DEL PLAN ESPECIAL DE MANEJO Y PROTECCIÓN DEL SITIO HISTÓRICO CAMPO DE BOYACÁ

Diagnóstico

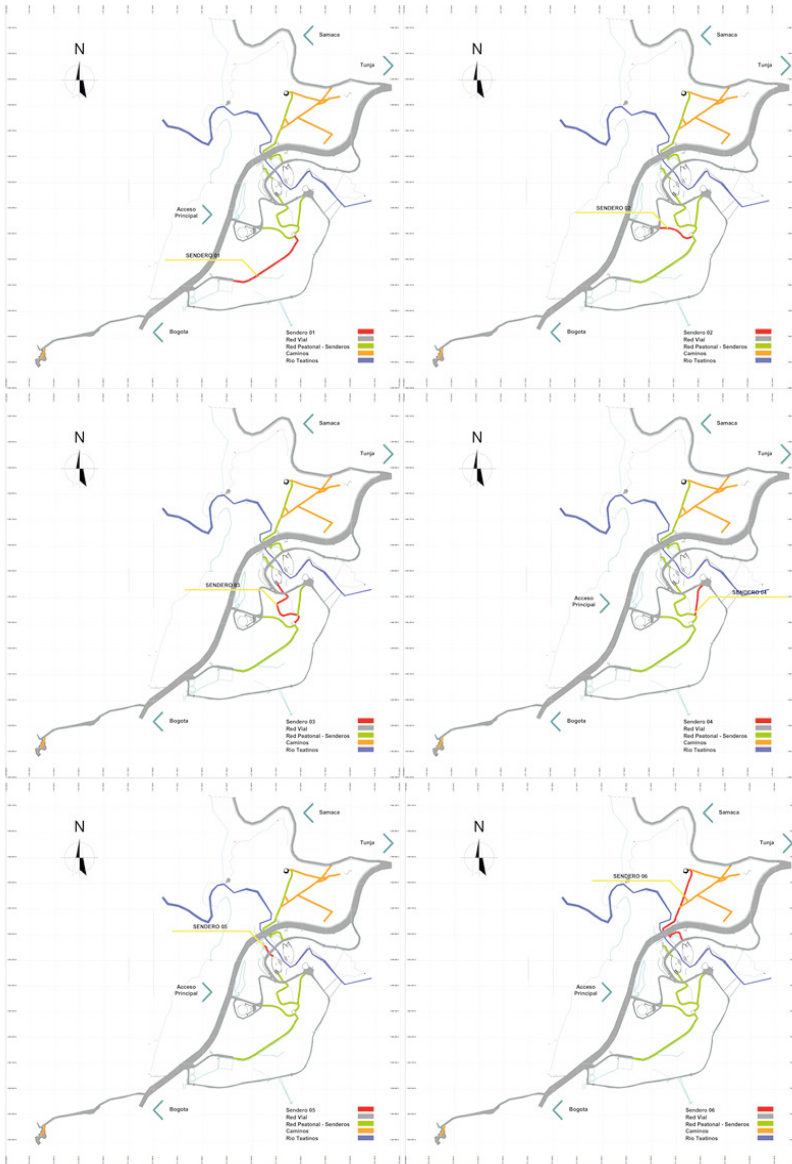
Imagen 41. Estructura Red Peatonal.
Fuente: Parra, G., Gonzales, D., Rojas, G.

1. Sendero Peatonal (Iglesia-Monumento Simón Bolívar)
2. Sendero Peatonal (Ciclorama-Monumento Simón Bolívar)
3. Sendero Peatonal (Monumento Simón Bolívar-Plaza Sur de Banderas).
4. Sendero Peatonal (Monumento Simón Bolívar-restaurante)
5. Sendero Peatonal (Plaza Sur de Banderas-estación de bombeo)
6. Sendero Peatonal (Plaza Norte de Banderas-Obelisco)

Los senderos del Sitio Histórico Batalla de Boyacá presentan un alto grado de deterioro por causas naturales y físicas que han sido magnificadas por el poco mantenimiento realizado, factores que limitan el uso y tránsito de ellos por parte de los visitantes, por ello, parte de la carga de tránsito peatonal ha sido traspasada a las zonas verdes adyacentes, las cuales ya comienzan a presentar huella de los recorridos informales.

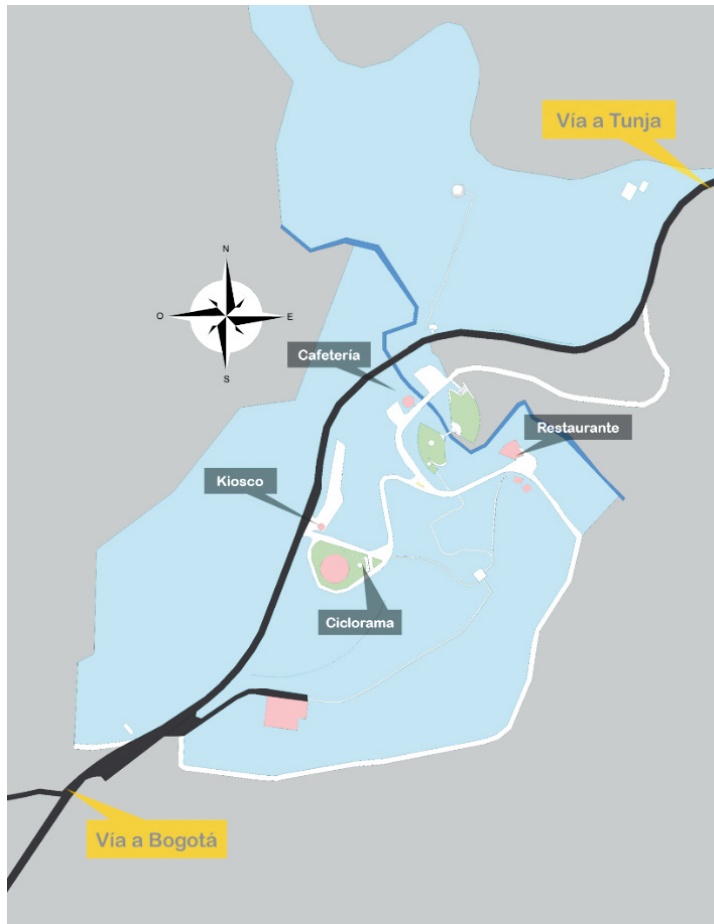
Imagen 49. Equipamientos.
Fuente: Parra, G., Gonzales, D., Rojas, G., 2017.

Los equipamientos existentes en el sitio histórico no disponen de las características adecuadas para ofrecer una accesibilidad óptima en la prestación de servicios, estas condiciones inadecuadas se presentan desde las condiciones de acceso y funcionamiento interno.

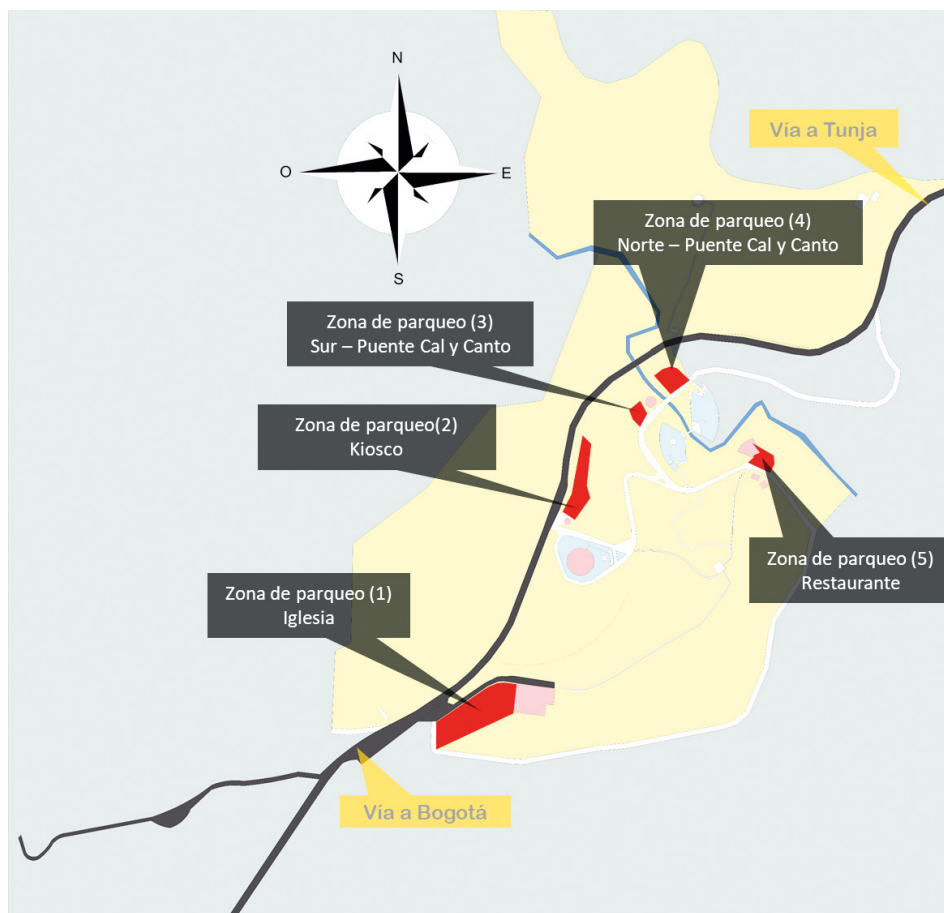
Imagen 54. Ubicación geográfica de zonas de parqueo.
Fuente: Parra, G., Gonzales, D., Rojas, G., 2017.

El lugar cuenta actualmente con 5 zonas de parqueo, las cuales se localizan junto a los equipamientos, presentando características avanzadas de deterioro y equipamiento insuficiente; a continuación, se relacionan sus características y análisis:

Las otras zonas de parqueo no tienen una demarcación adecuada y clara de las plazas identificadas, su manto asfáltico presenta deterioro general en el cual se identifican daños como descascaramiento, piel de cocodrilo y ojos de pescado por falta de mantenimiento.

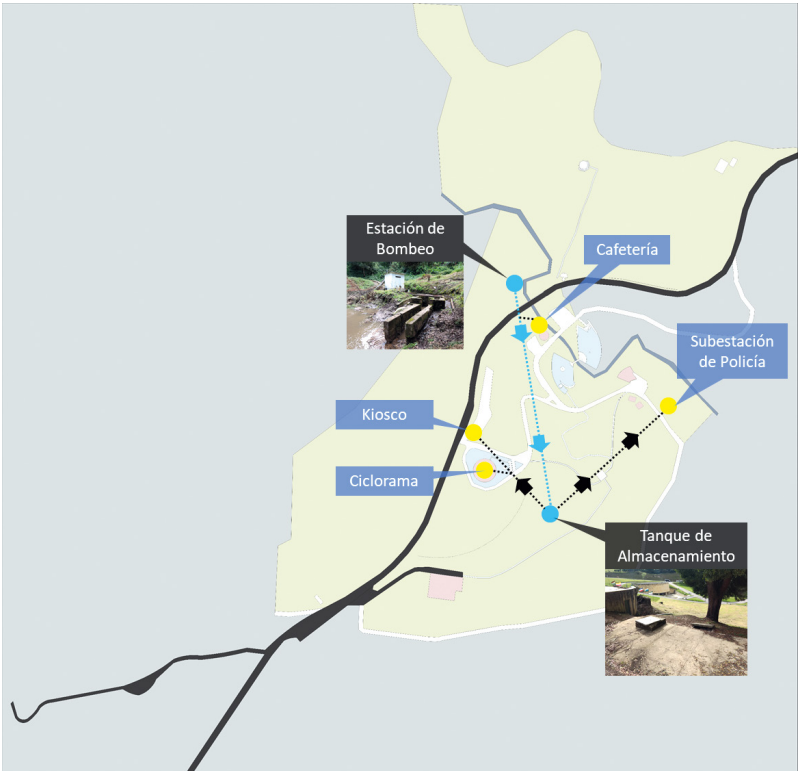
Imagen 56. Operatividad del sistema interno de acueducto.
Fuente: Parra, G., Gonzales, D., Rojas, G., 2017.

El principal inconveniente de este sistema es la calidad del agua ya que contiene altos grados de partículas sedimentarias, y el nulo tratamiento de las mismas, por lo cual únicamente se les da uso en servicios generales.
